Margarida Isabel dos Santos Cassiano

Inspeção e propostas de reabilitação de edifícios do Bairro Amarelo, em Almada

Dissertação para obtenção do Grau de Mestre em
Engenharia Civil – Perfil de Construção

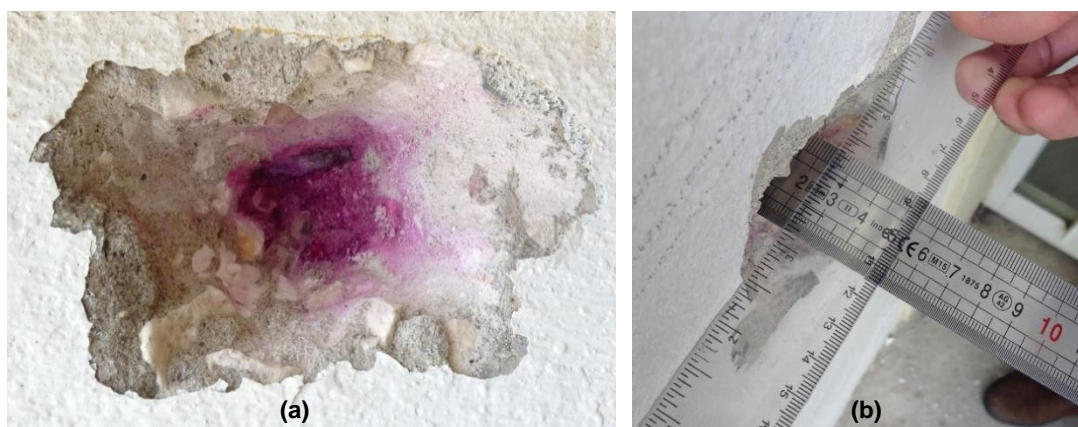
Figura 3.9 – Ensaio para avaliação da profundidade de carbonatação (elemento N6-P2)

O ensaio para avaliação da profundidade de carbonatação é um dos ensaios in-situ mais importantes que se realizam, de forma a determinar a que distância se encontra a frente carbonatada. Este ensaio é realizado segundo a Especificação LNEC E 391 (aplicada a ensaios laboratoriais). Como os ensaios foram realizados in-situ, a aplicação desta especificação foi adaptada aos termos existentes no local. Na Figura 3.9, é possível verificar o ensaio feito no pilar N6-P2, como exemplo.

(a) aplicação de fenolftaleína num furo; (b) medição da profundidade de carbonatação.

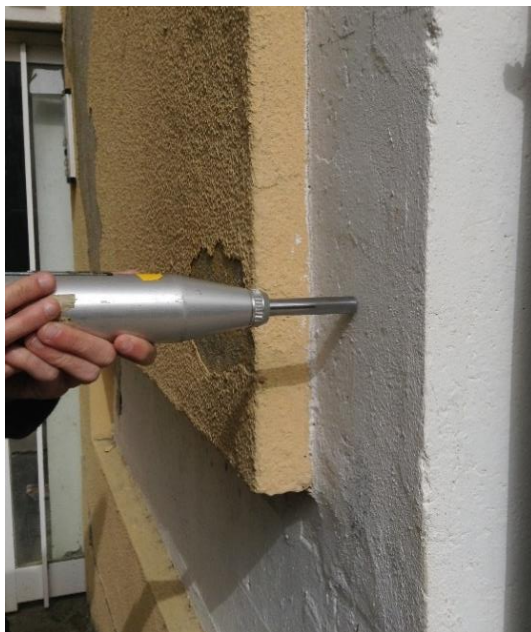
Figura 3.10 – Ensaio esclerométrico, com esclerómetro de Schmidt (elemento N3-P9)

O ensaio esclerométrico permite, de forma não destrutiva ou semi-destrutiva, obter a dureza superficial da superfície do elemento a avaliar. As medições deste ensaio são efetuadas em pilares, evitando zonas de descontinuidade ou a menos de 25 mm da margem, tal como indicado na norma NP EN 12504-2 (IPQ, 2003). A utilização desta norma foi adaptada consoante as condições da envolvente. Na Figura 3.10 representa-se o esclerómetro de Schmidt utilizado no bairro amarelo.

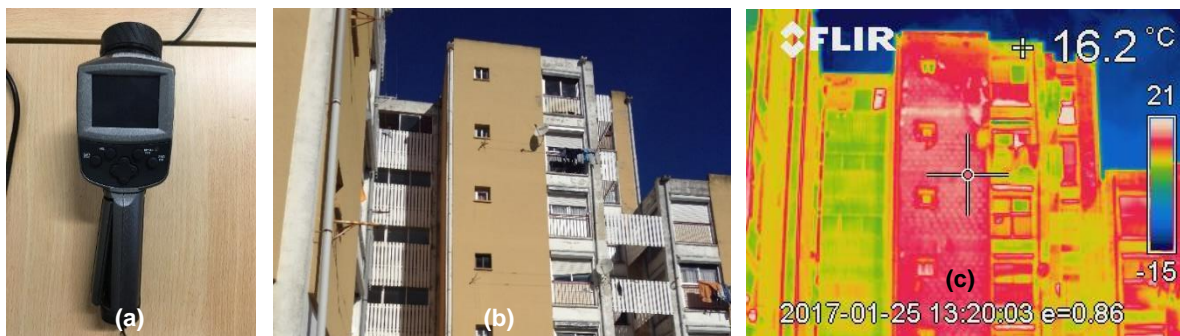
Figura 3.12 – Ensaio termográfico a uma das fachadas do lote 7 do núcleo 1

No ensaio termográfico feito ao bairro amarelo, utilizou-se a câmara termográfica da marca FLIR, Figura 3.12a, tornando-se vantajosa em termos da obtenção de resultados rápidos. Pelas Figura 3.12b e 3.12c, verifica-se a aplicação deste ensaio numa das fachadas do lote 7 do núcleo 1.

(a) câmara termográfica utilizada na inspeção ;(b) imagem fotográfica de uma das fachadas do lote 7, núcleo 1;
(b) imagem termográfica de uma das fachadas do lote 7, núcleo 1.

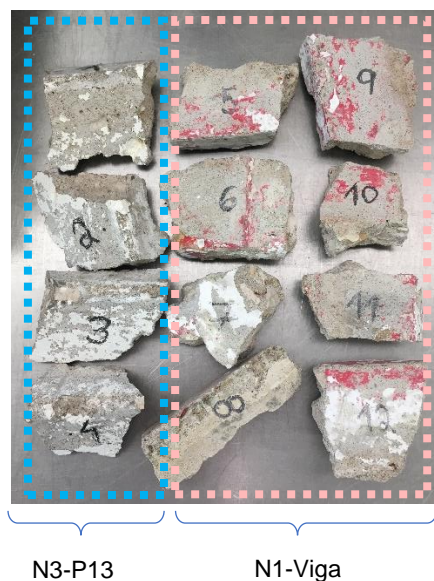
Figura 3.15 – Amostras retiradas dos elementos N3-P13 e N1-Viga

No ensaio para a avaliação da porosidade e massa volúmica aparente foram utilizadas 12 amostras retiradas do local, Figura 3.15, as quais pertencem a dois elementos do Bairro Amarelo. No total das amostras, 4 pertencem ao elemento N3-P13 (delimitação de cor azul), e as 8 restantes a o elemento N1-Viga (delimitação de cor rosa).

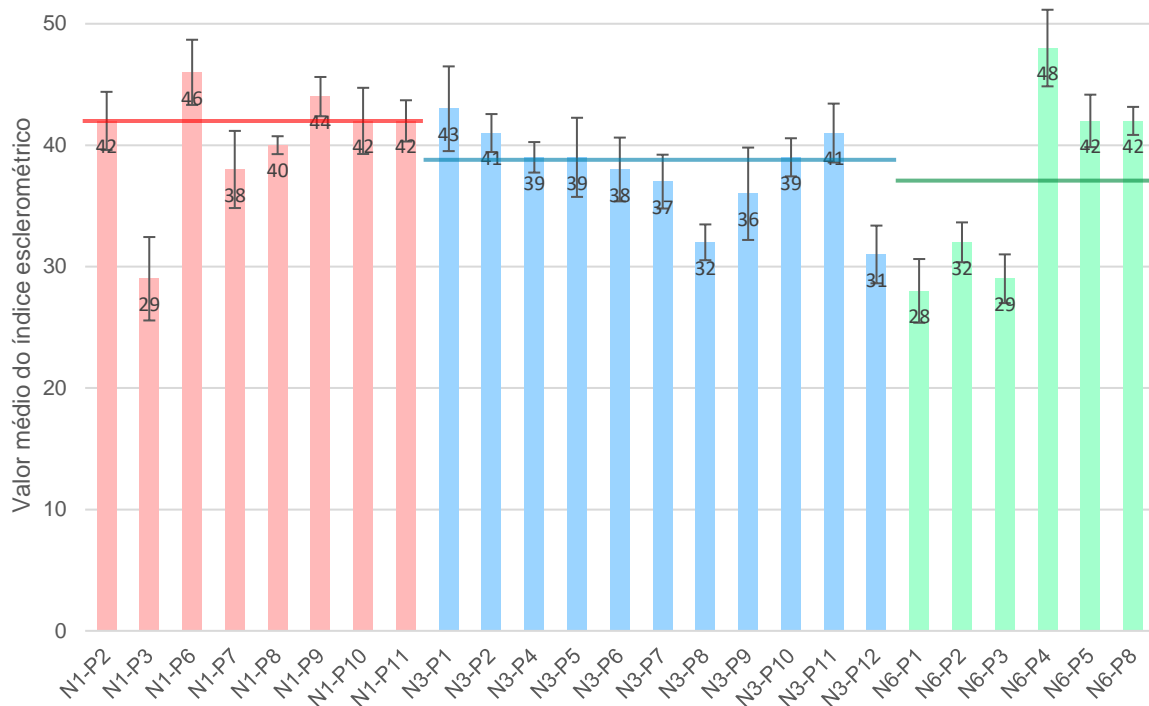
Figura 4.2 – Resultado do ensaio esclerométrico

Na Figura 4.2 estão representados os elementos do núcleo 1 (barra rosa), do núcleo 3 (barra azul) e núcleo 6 (barra verde). Por cada núcleo estão indicados o valor médio do índice esclerométrico através de uma barra com a cor correspondente. O valor médio esclerométrico do núcleo 1 é de 42, do núcleo 3 é de 39, e do núcleo 6 de 37. Ao analisar todos os elementos deste ensaio, verifica-se que o maior valor do índice esclerométrico pertence ao elemento N6-P4 e tem o valor de 48, por outro lado, o menor valor do índice esclerométrico é do elemento N6-P1 e tem o valor de 28.

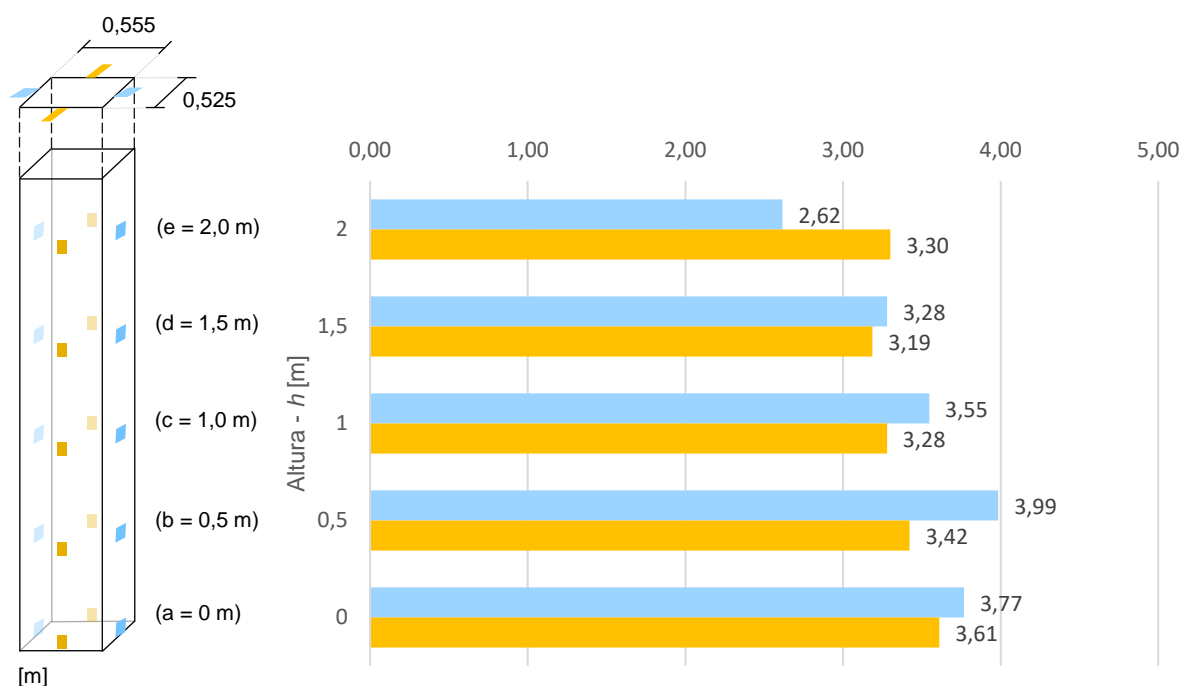
Figura 4.5 – Velocidade aparente de propagação [km/s] (elemento N1-P9)

Na Figura 4.5 certifica-se que, os valores, tanto na espessura de 0,52m e 0,32m, se encontram com valores muito semelhantes. Considerando os resultados obtidos para a espessura de 0,42m verifica-se que a velocidade aparente de propagação média é de 3,86km/s e para a espessura de 0,22m é de 4,09km/s.

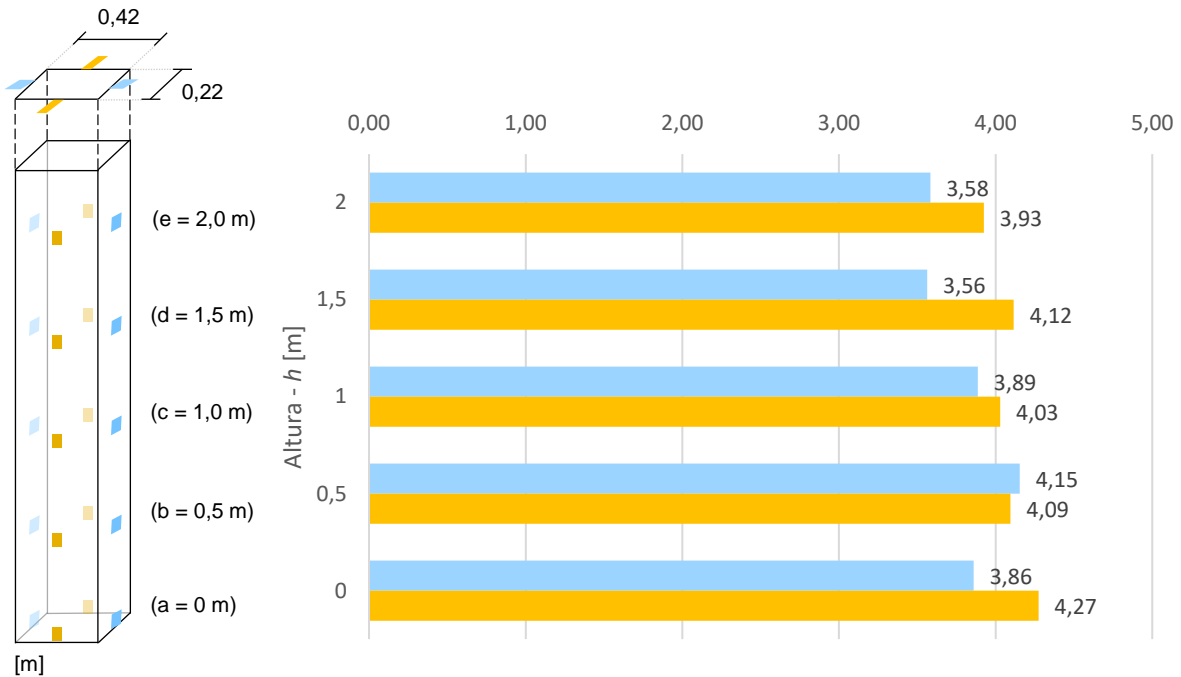
Figura 4.6 – Velocidade aparente de propagação [km/s] (elemento N1-P8)

Na Figura 4.6 verifica-se que, no geral, para as duas espessuras, a velocidade aparente de propagação aumenta consoante o aumento da altura analisada, sendo explicado pela possível presença de fendas no interior do pilar, com a maior incidência na base do pilar e a 0,5m de altura. Este aumento deve-se à circunstância a que este pilar está sujeito, ou seja, no ponto 4.2.4 e na Figura 4.20 verifica-se que existe um tubo de escoamento de águas pluviais danificado na sua parte superior. Considerando os resultados obtidos para a espessura de 0,42m verifica-se que a velocidade aparente de propagação média é de 3,40km/s e para a espessura de 0,22m é de 2,23km/s.

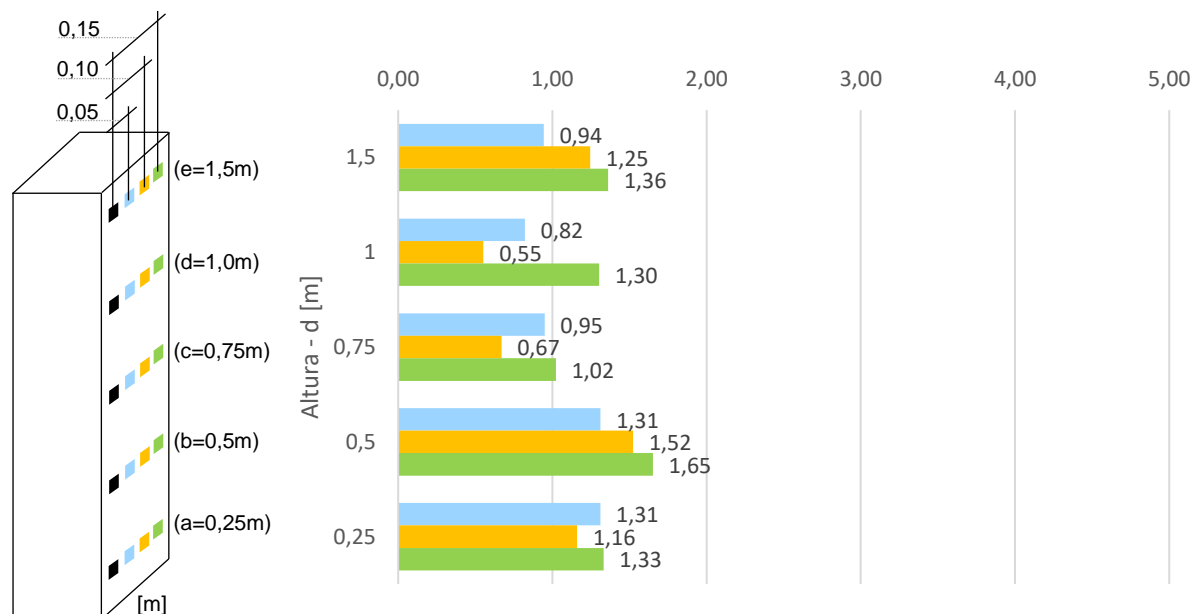
Figura 4.8 – Velocidade aparente de propagação [km/s] (elemento N3-P6)

Na Figura 4.8 verifica-se que, quando a distância entre transdutores é de 0,05m a velocidade aparente de propagação média é de 1,04km/s, para a distância de 0,10m é de 1,47km/s e para a distância de 0,15m é de 1,56km/s.

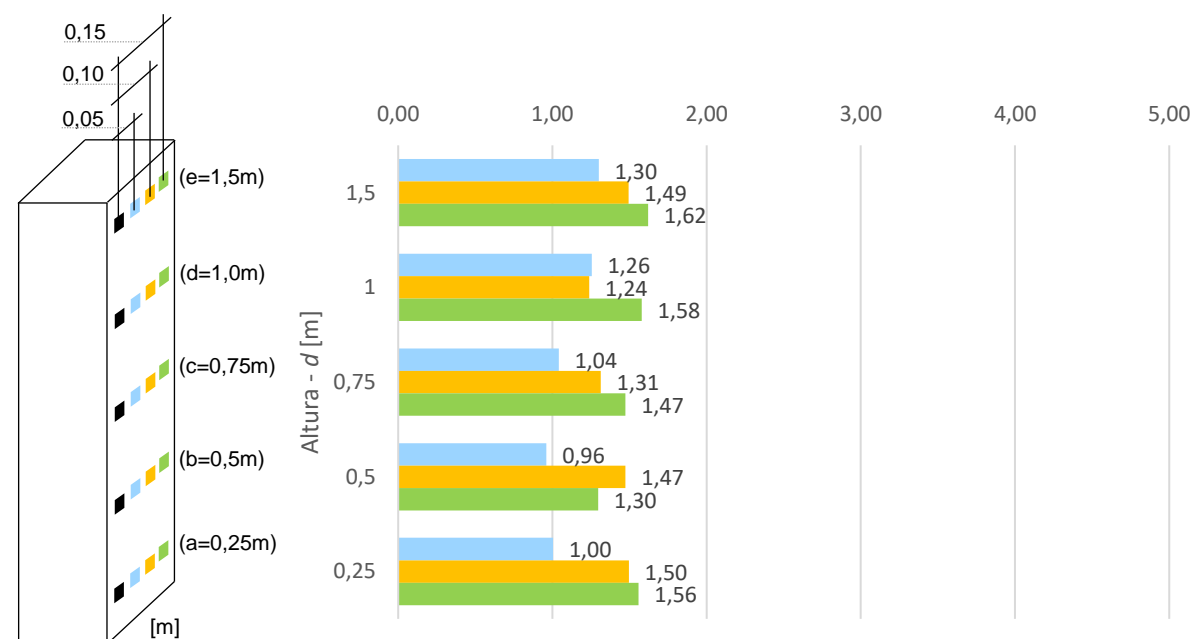
Figura 4.9 – Velocidade aparente de propagação [km/s] (elemento N3-P9)

Na Figura 4.9 constata-se que, quando a distância entre transdutores é de 0,05m a velocidade aparente de propagação média é de 1,10km/s e para as distâncias de 0,10m e 0,15m é de 1,42km/s.

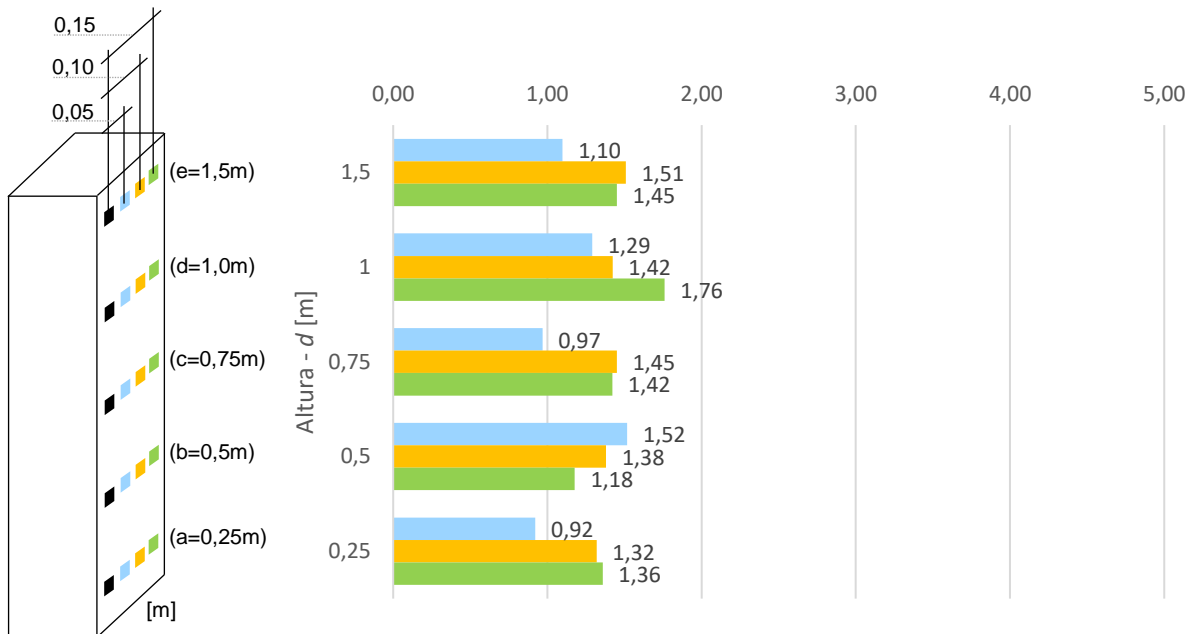
Figura 4.10 – Velocidade aparente de propagação [km/s] (elemento N3-P11)

Na Figura 4.10 verifica-se que, quando a distância entre transdutores é de 0,05m a velocidade aparente de propagação média é de 1,23km/s, para a distância de 0,10m é de 1,44km/s e para a distância de 0,15m é de 1,56km/s.

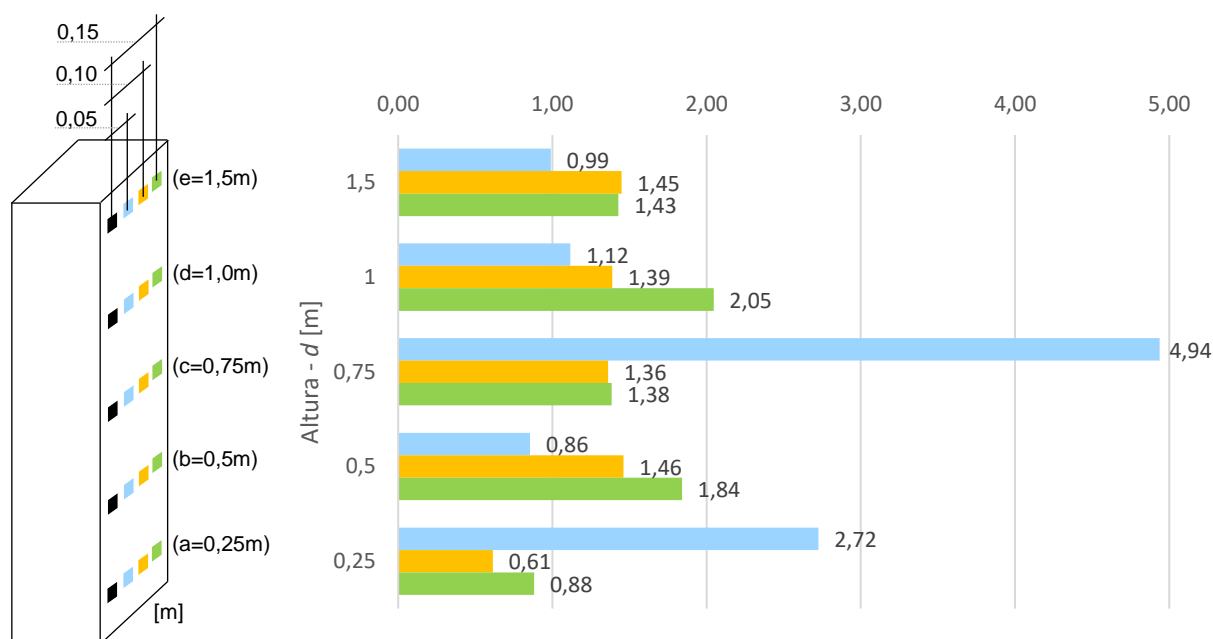
Figura 4.12 – Velocidade aparente de propagação [km/s] (elemento N6-P1)

Pela Figura 4.12 verifica-se que, para uma distância entre transdutores de 0,05m e para todas as alturas, existe um aumento da velocidade aparente de propagação, comparando com as outras distâncias. Assim constata-se que quando a distância entre transdutores é de 0,05m a velocidade aparente de propagação média é de 2,89km/s, para a distância de 0,10m é de 1,79km/s e para a distância de 0,15m é de 1,50km/s.

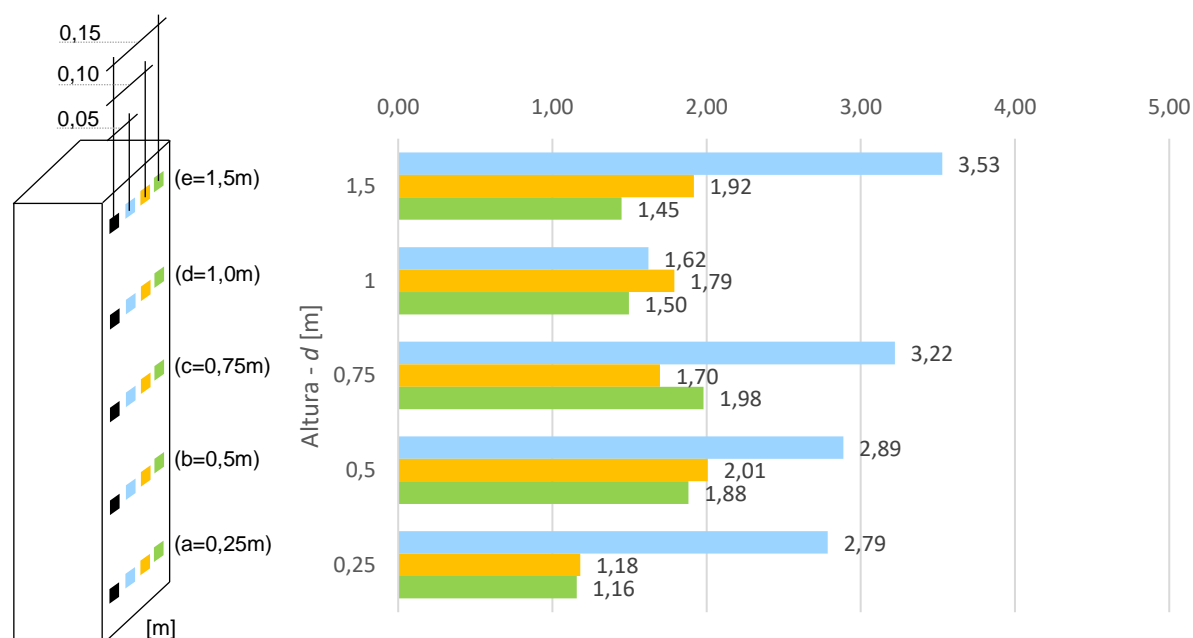
Figura 4.13 – Velocidade aparente de propagação [km/s] (elemento N6-P2)

Na Figura 4.13 verifica-se que, quando a distância entre transdutores é de 0,05m a velocidade aparente de propagação média é de 2,81km/s, para a distância de 0,10m é de 1,89km/s e para a distância de 0,15m é de 2,18km/s.

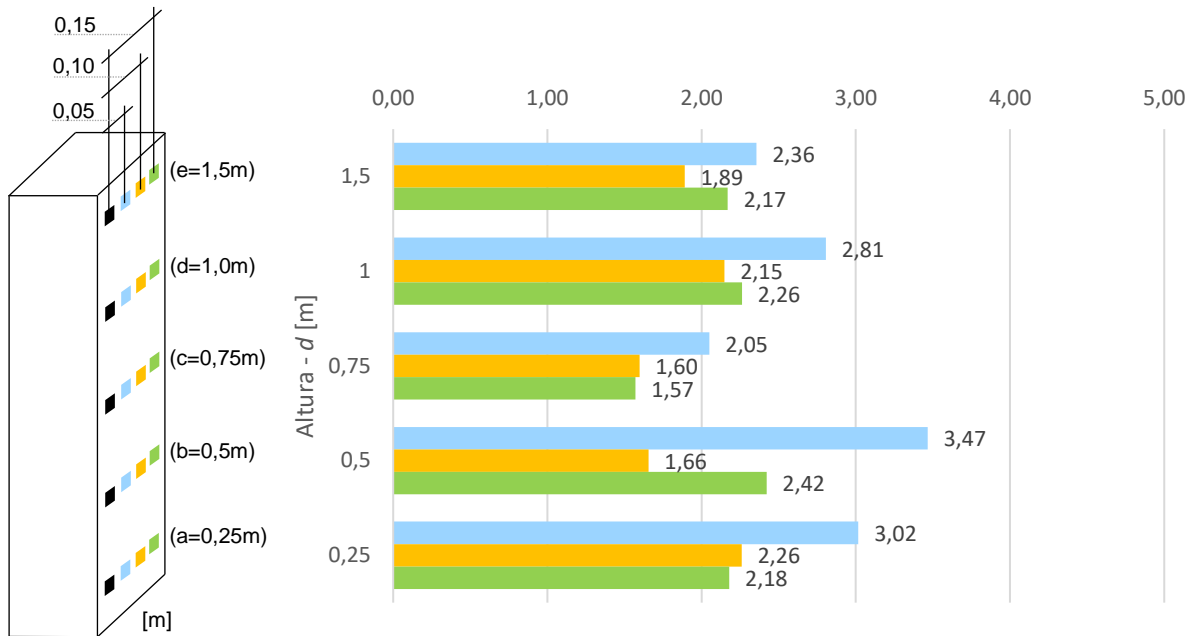
Figura 4.14 – Velocidade aparente de propagação [km/s] (elemento N6-P4)

Pela Figura 4.14 verifica-se que, quando a distância entre transdutores é de 0,05m a velocidade aparente de propagação média é de 1,94km/s, para a distância de 0,10m é de 2,41km/s e para a distância de 0,15m e de 2,62km/s.

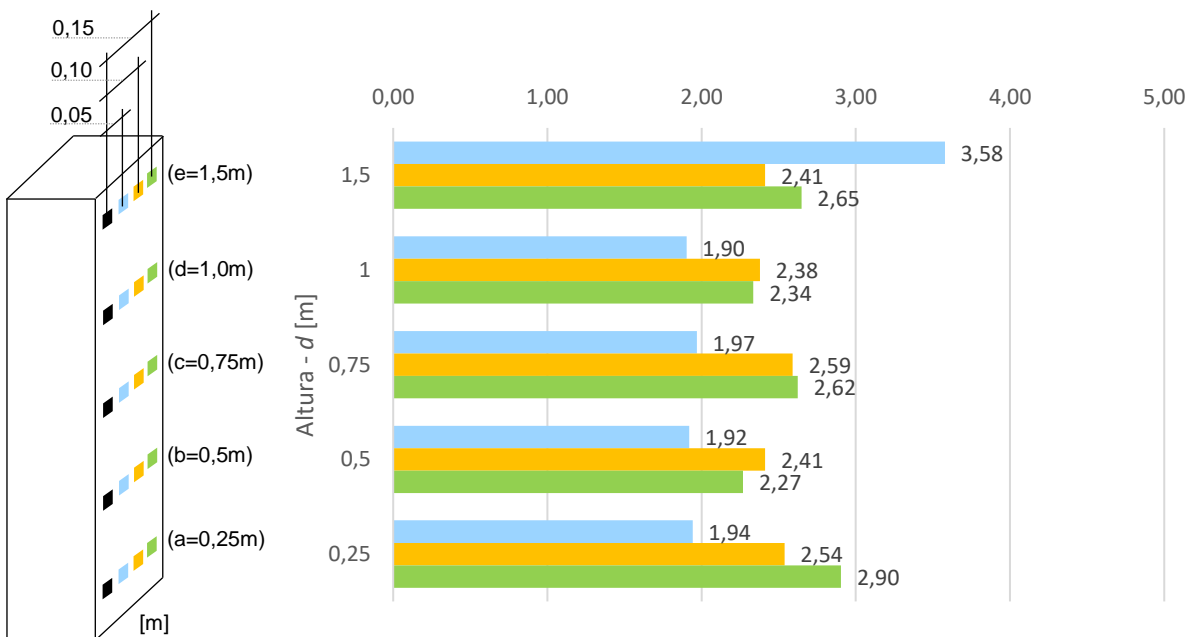
Figura 4.15 – Velocidade aparente de propagação [km/s] (elemento N6-P5)

Na Figura 4.15 constata-se que, quando a distância entre transdutores é de 0,05m a velocidade aparente de propagação média é de 2,14km/s, para a distância de 0,10m é de 2,31km/s e para a distância de 0,15m e de 2,85km/s.

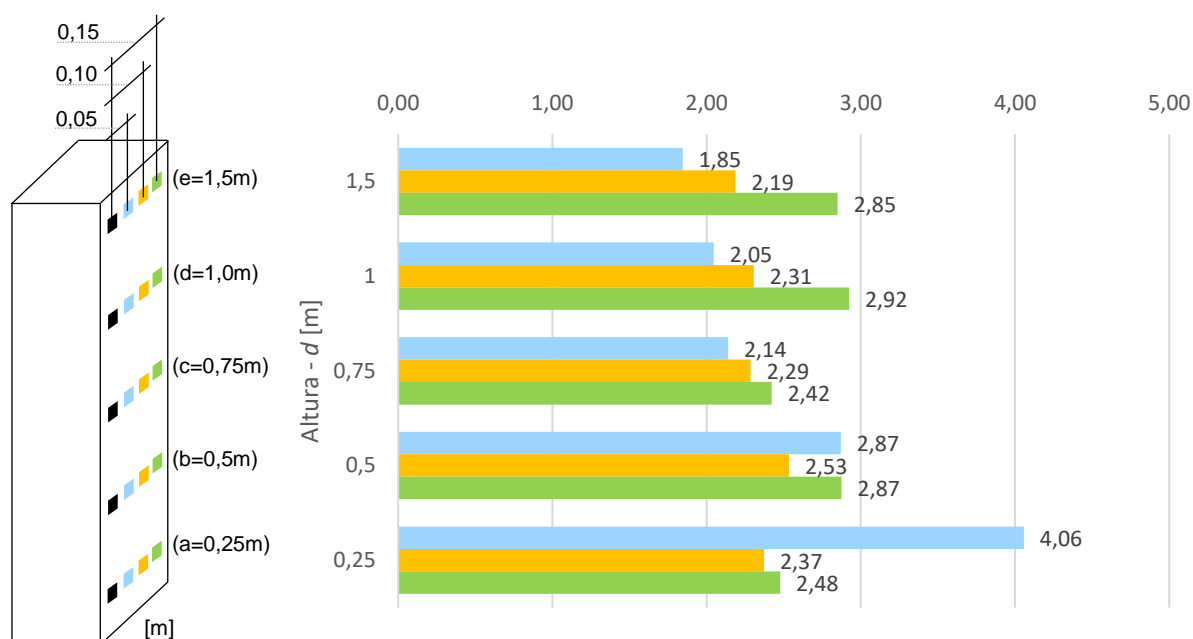
Figura 4.16 – Velocidade aparente de propagação [km/s] (elemento N6-P7)

Na Figura 4.16 verifica-se que, quando a distância entre transdutores é de 0,05m a velocidade aparente de propagação média é de 2,09km/s, para a distância de 0,10m é de 2,17km/s e para a distância de 0,15m é de 2,60km/s.

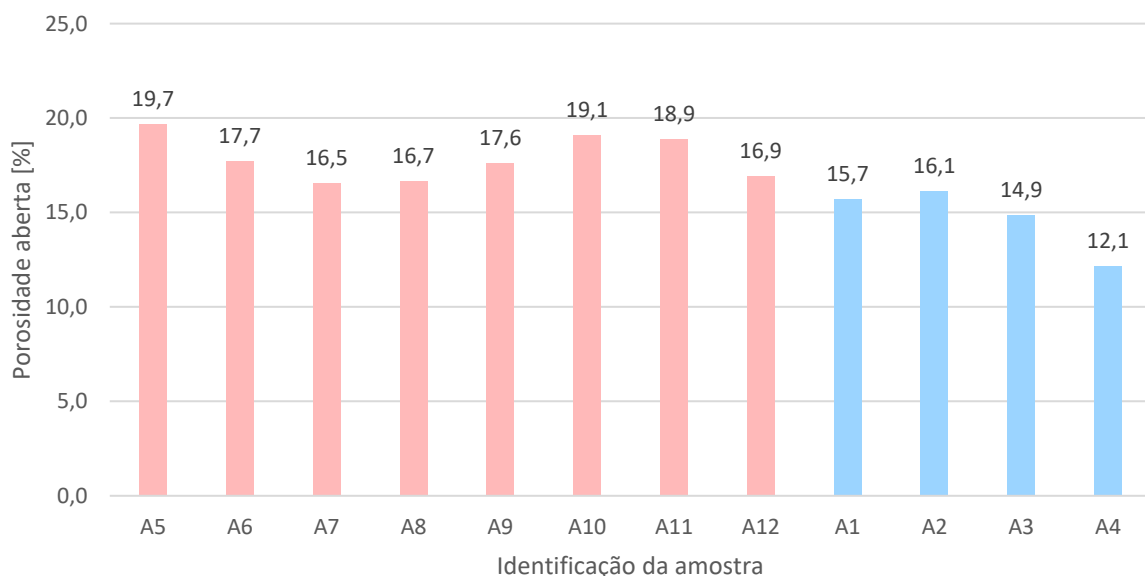
Figura 4.21 – Ensaio para a avaliação da porosidade aberta

No ensaio verifica-se que nas várias amostras do elemento N1-Viga a amostra A5 apresenta a maior percentagem de porosidade aberta com 19,7% e a amostra A7 a menor percentagem de porosidade aberta com 16,5%. De uma forma geral a média deste elemento, N1-Viga, é de 17,7%. Para o elemento N3-P13, foram analisadas quatro amostras, das quais a amostra A2 apresenta o maior valor de porosidade aberta com 16,1% e a amostra A4 apresenta o menor valor de porosidade aberta com 12,1%. De uma forma geral, a média deste elemento é de 15,3%.

Relativamente à porosidade aberta, o elemento do núcleo 1 apresenta maior percentagem do que o elemento do núcleo 3.

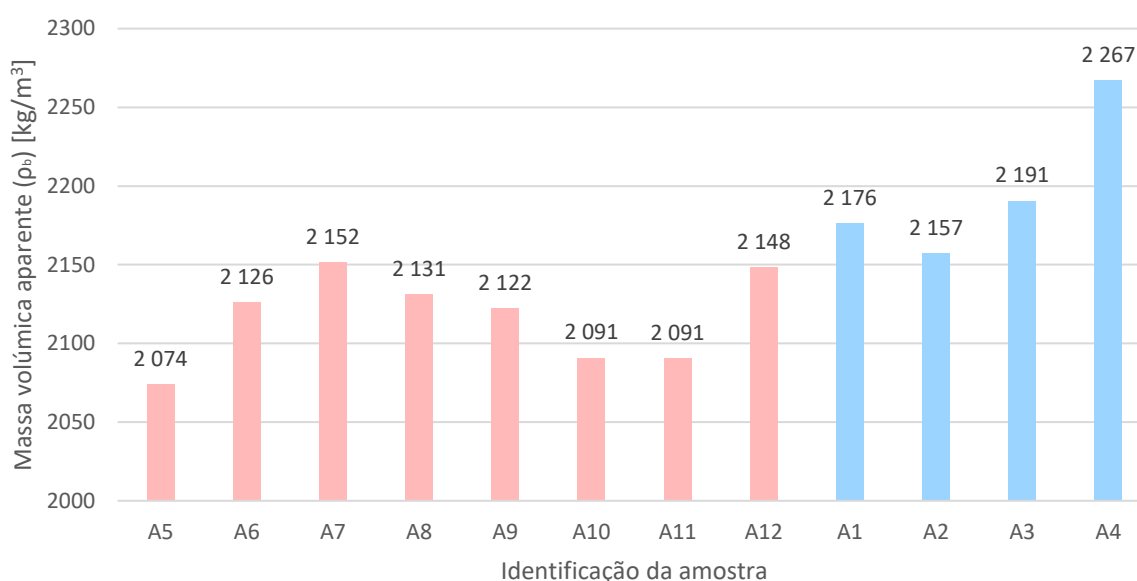
Figura 4.22 – Ensaio para a avaliação da massa volúmica aparente

No ensaio para a avaliação da massa volúmica aparente, nos dois elementos avaliados, verifica-se que, para o elemento N1-Viga, a amostra A5 apresenta a menor massa volúmica aparente com 2074 kg/m^3 e a amostra A7 a maior massa volúmica aparente com 2152 kg/m^3 , sendo que no geral a média deste elemento é de 2124 kg/m^3 . Para o elemento N3-P13, as quatro amostras analisadas mostram que, a amostra A2 tem a menor massa volúmica aparente com 2157 kg/m^3 e amostra A4 a maior massa com 2267 kg/m^3 , ou seja, no geral a média deste elemento é de 2183 kg/m^3 .

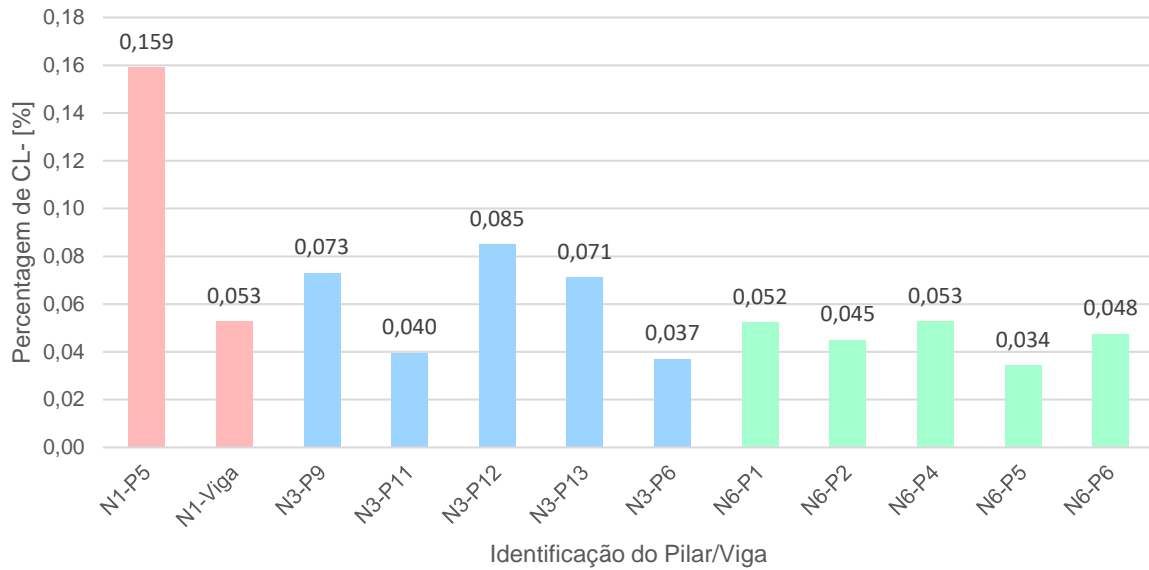
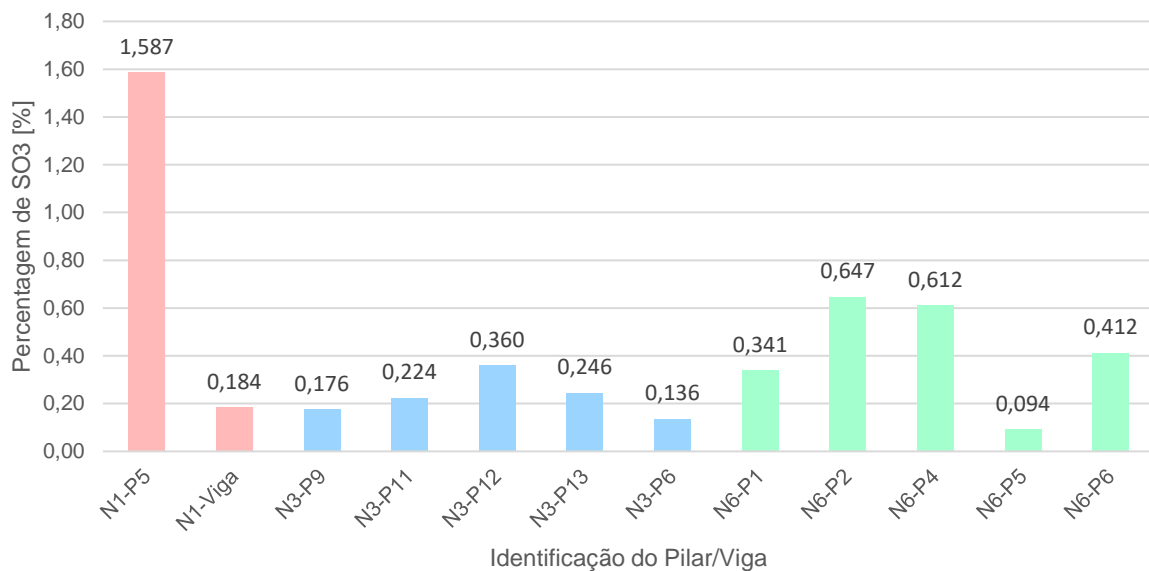
Figura 4.23 – Ensaio para avaliação da presença de íons cloreto

Figura 4.24 – Ensaio para avaliação da presença de íons sulfato

No ensaio da determinação da percentagem do teor de cloretos nos vários elementos do Bairro Amarelo, verifica-se que existe uma maior percentagem de teor de cloretos no elemento N1-P5, 0,1591%, e com uma menor percentagem de teor de cloretos no elemento o elemento N6-P5, com 0,0345%. No ensaio da determinação da percentagem do teor de sulfatos o elemento N1-P5 apresenta uma maior percentagem de teor de sulfatos com 1,587%, e igualmente com uma menor percentagem, o elemento N6-P5 com 0,094%.

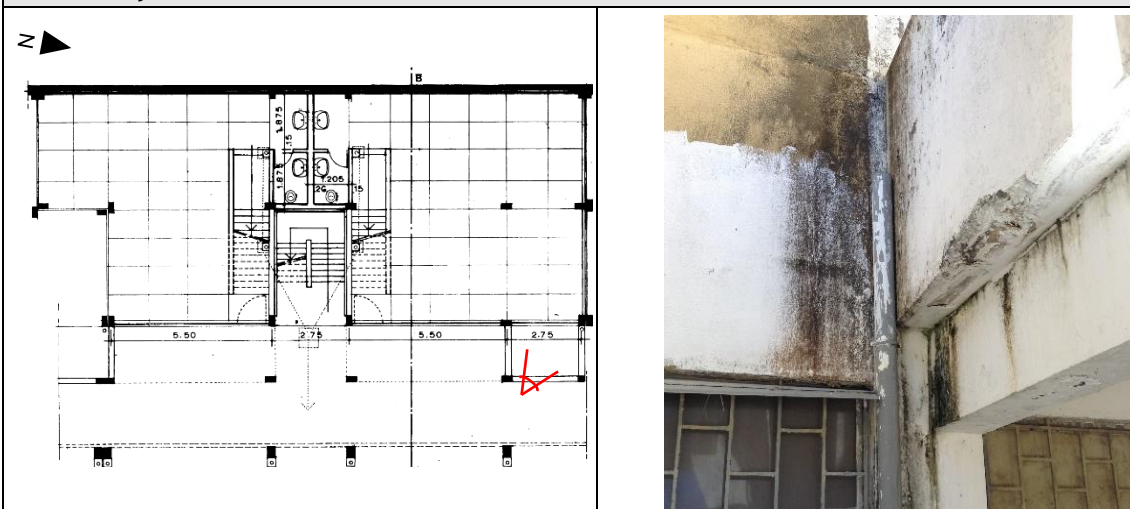
Humidade de precipitação na parede exterior do edifício, devido à má condução das águas pluviais. Infiltração de água.

Infiltração para de água devido ao rompimento do tubo de condução das águas pluviais.

Condensação e manchas de humidade no exterior e no interior do edifício.

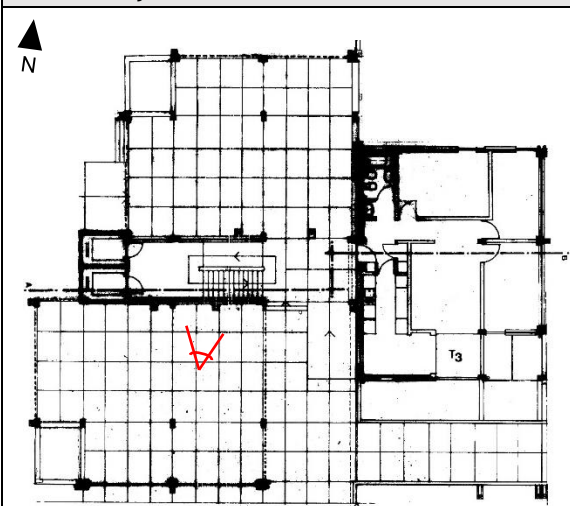
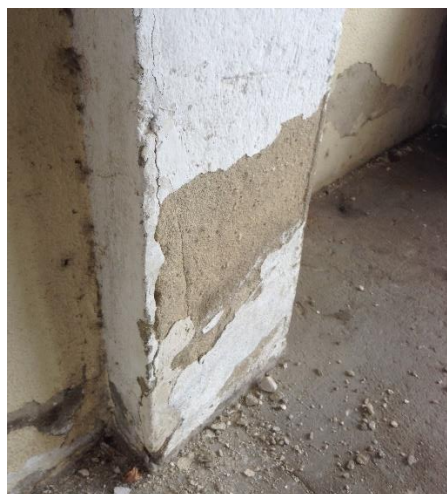
Destacamento do acabamento de pintura na parede.

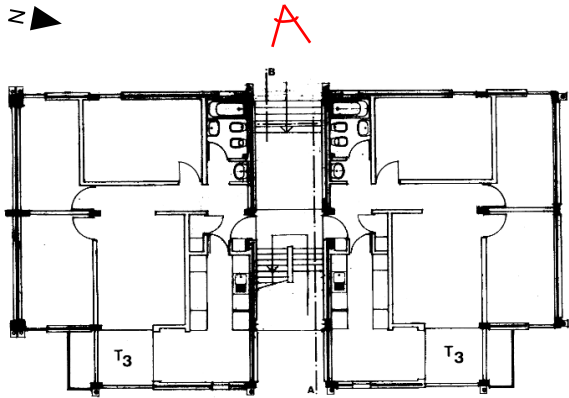
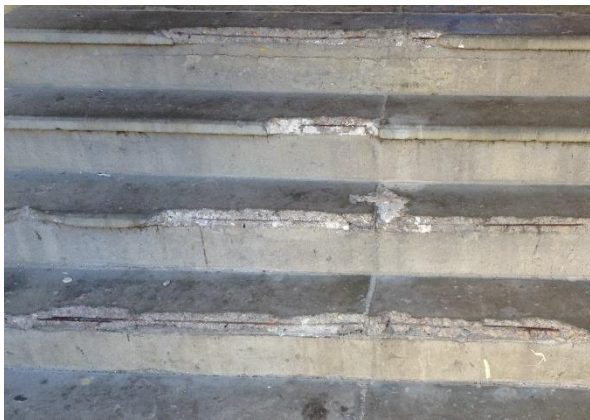
1. Identificação da anomalia - Pavimento / Parede
Destacamento de betão

3. Descrição da anomalia
Destacamento do betão na ligação entre o espelho e o banzo da escada, e aparecimento de armaduras

4. Causas prováveis
Recobrimento inferior ao recomendável. Falta de revestimento de pavimento.

5. Consequências possíveis
Corrosão das armaduras, e contínuo destacamento do betão

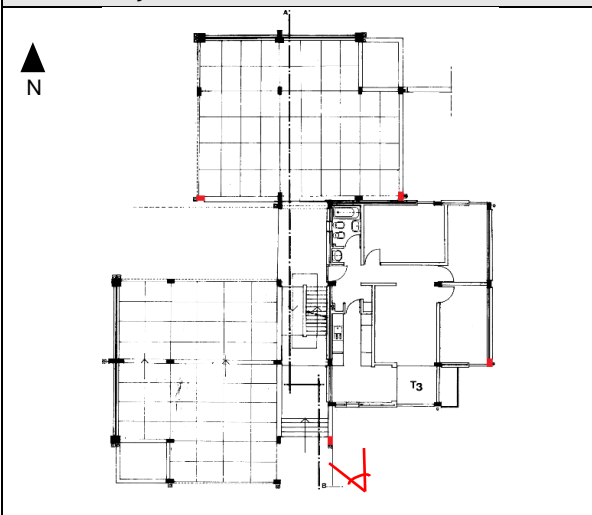
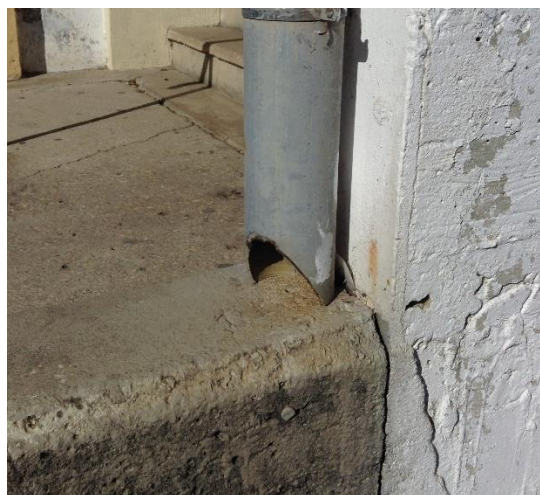
Degradação do sistema da rede de águas pluviais

Fracturação do tubo de águas pluviais e falta de drenagem

Infiltração da água no pavimento

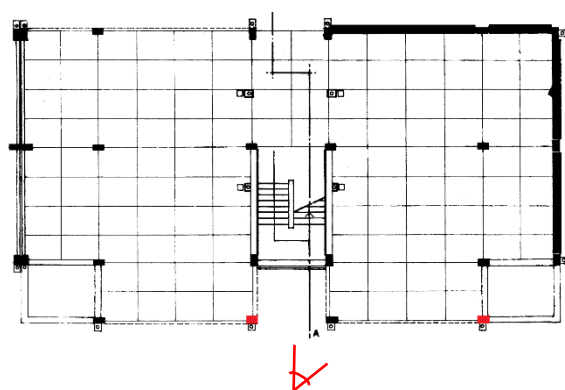
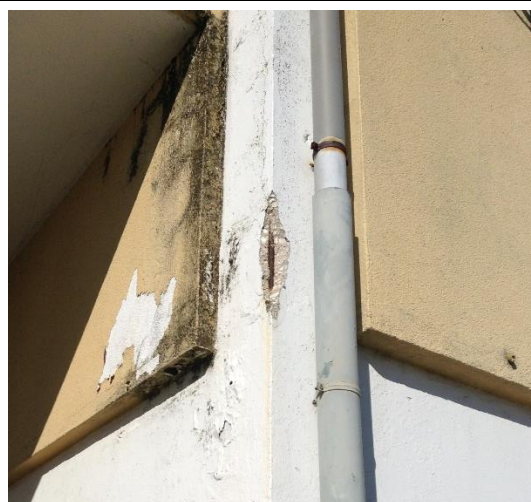
Destacamento do recobrimento do pilar

Corrosão das armaduras e presença de água no pilar.

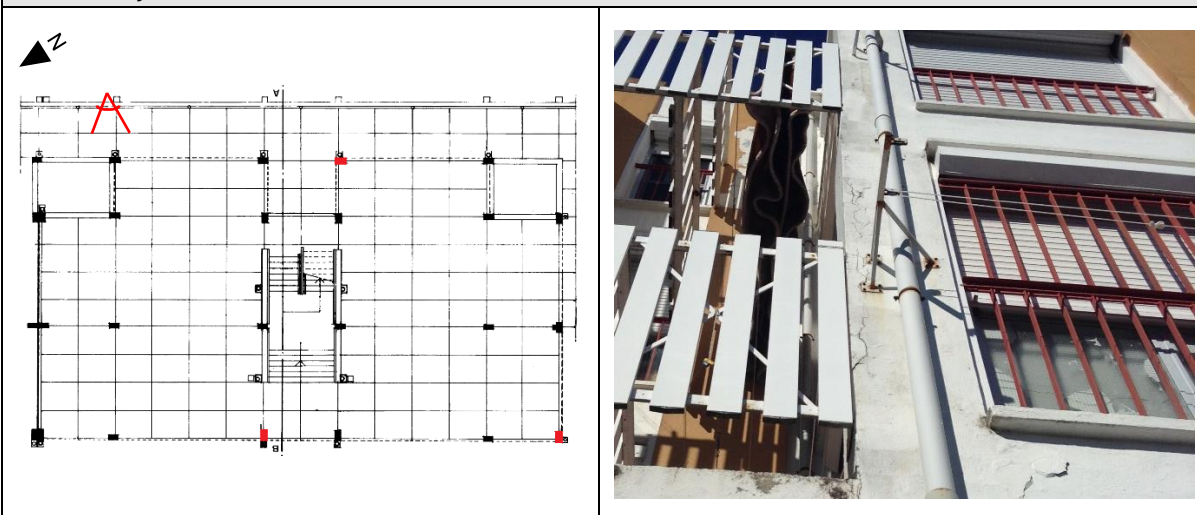
Destacamento do recobrimento do pilar

Infiltração das águas e consequente corrosão das armaduras

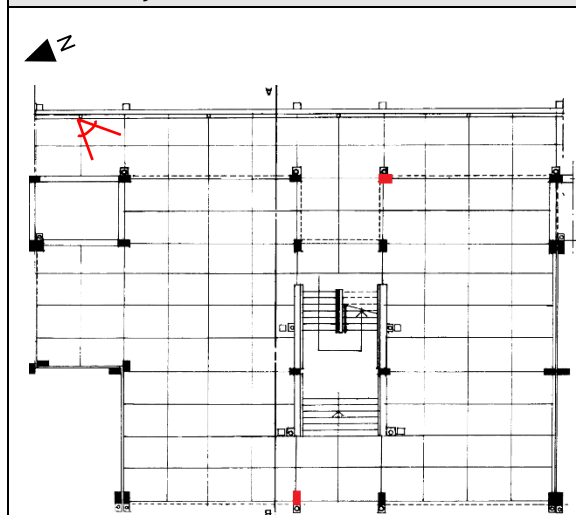
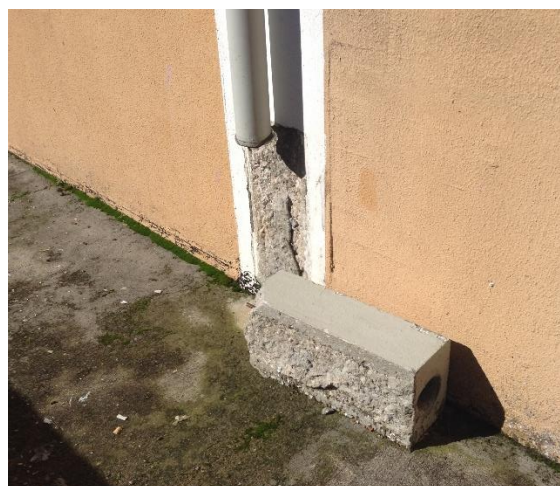
Degradação do sistema da rede de águas pluviais

Degradação do tubo de drenagem de águas pluviais

Ausência da drenagem de águas pluviais e consequente infiltração na parede

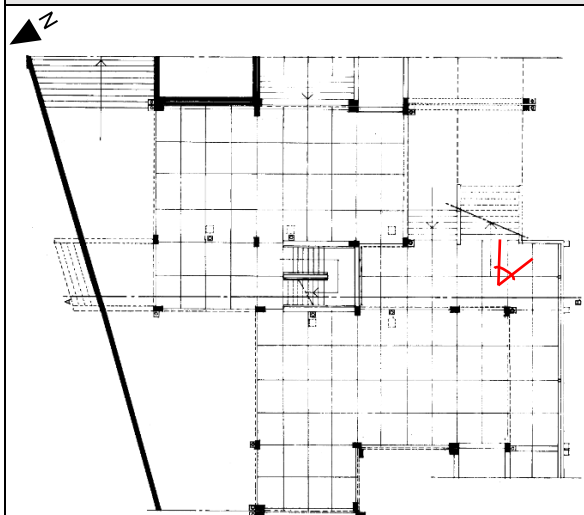
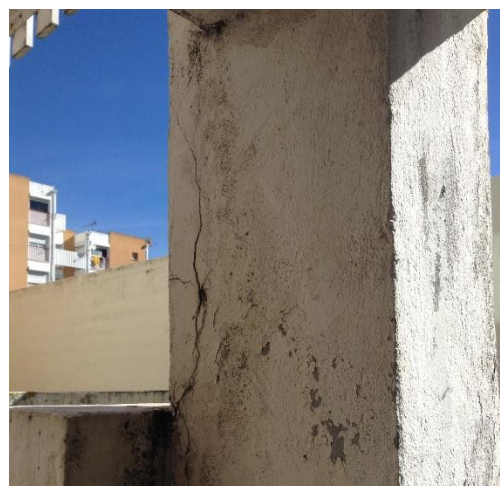
Destacamento do recobrimento do pilar

Corrosão das armaduras e presença de água no pilar
